巽櫓、東御門に次ぎ、伝統工法で復元

1) 施設名	駿府城 二ノ丸 坤櫓（その他の施設）
2) 所在地	静岡市葵区駿府城公園 1-1
3) 事業実施主体	静岡市（都市局都市計画部公園整備課）
4) 設計者	（有）建築文化研究所（京都市）
5) 施工者	清水・鈴与特定建設工事共同企業体（静岡市）
6) 工期	平成 23 年 12 月～平成 25 年 12 月
7) 施設概要	木造軸組構造 二層三階（建築基準法では木造 2 階建）
8) 規模（延面積）	縦横七間四方、高さ七間（約 14m） 建築面積 253.57m ² （391.08m ² ）
9) 主な使用樹種	櫓（静岡県産、奈良県産）：柱、貫、床版 杉（静岡県産）：小屋桁、小屋束、小屋貫、タルキ、天井化粧裏板 松丸太（島根県産）：梁
10) 施設の特徴等	坤櫓（ひつじさるやぐら）は、徳川家康公大御所時代の居城である駿府城二ノ丸の南西の角に立つ櫓で、安政大地震で倒壊したと考えられている。 復元にあたり、「駿府御城惣指図」、「駿府御城内外覚書」と呼ばれる現存資料を参考とし、可能な限り忠実に復元された。 櫓は伝統的な木造建築工法を用い、柱や梁の結合部は継ぎ手や仕口と呼ばれる加工を施し組み上げ、土壁も竹小舞（たけこまい）と呼ばれ竹を格子状に組み、そこにワラを混ぜた土を塗り、漆喰仕上げを施された。 坤櫓は、平成元年の巽櫓（たつみやぐら）、平成 8 年の東御門（ひがしごもん）に次ぐ、3 番目の復元施設である。

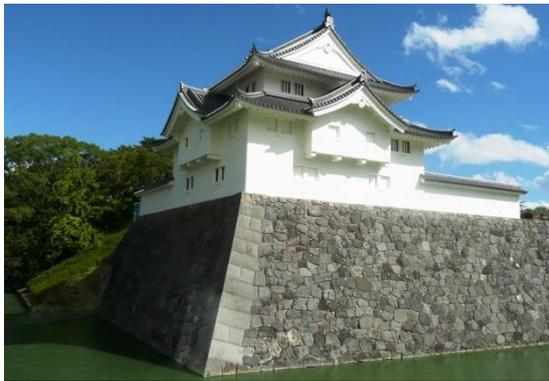
- ① 白亜の櫓外観、② 上棟時・小屋組み、③ 三層部の構造、④ 1 階内部
